# Transfixión de cráneo mortal por varilla de hierro propulsada por máquina cortadora de pasto

## Mortal cranial transfixion caused by an iron rod propelled by a grass mower

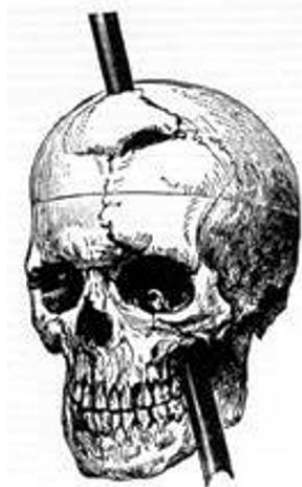
El Dr. Harlow lo describió así: *“Front and lateral view of the cranium, representing the direction in which the iron traversed its cavity; the present appearance of the line of fracture, and also the large anterior fragment of the frontal bone, which was entirely detached, replaced and partially re-united”*.

**Figura 3.** Diagrama con la trayectoria de la barra de hierro en el cráneo de Phineas Gage, según John Martin Harlow (Boston, 1869), médico que lo asistió. Disponible en: <https://neurophilosophy.files.wordpress.com/2006/12/harlowbmsj1860.pdf>

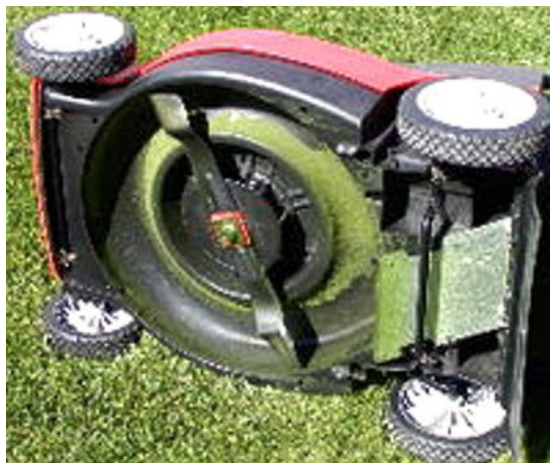
**Figura 7.** Máquina cortadora de pasto. En su base tiene cuchillas que en su rotación seccionan el pasto, y eventualmente proyectan materiales potencialmente contundentes que se encuentran en el suelo.

La víctima objeto de nuestra presentación murió por las consecuencias de la transfixión de su cráneo por el trozo de hierro impulsado por la máquina cortadora de pasto (figura 7). La masa de

ese fragmento de hierro (figura 8) no es conocida, lo que impide calcular su velocidad inicial y su energía cinética. Pero el resultado producido excede estas precisiones y muestra el real peligro de los objetos proyectados por las aspas de las máquinas-corta césped. La proyección de objetos contundentes ocultos en la vegetación del suelo no es infrecuente con estas máquinas. Esto es debido a que la máquina tiene una o varias cuchillas rotatorias que seccionan el pasto y lo proyectan hacia atrás o al costado donde es recogido en una bolsa. Si se ha removido el saco o no lo tiene el objeto contundente puede proyectarse a distancia. Los manuales recomiendan que previo al pasaje de la máquina se retire todo objeto del suelo capaz de ser proyectado, y el operador sea provisto de medidas de protección (casco cefálico, lentes de seguridad, guantes, pierneras). Y que en el área de operación *no existan personas ni animales que puedan ser alcanzados*.

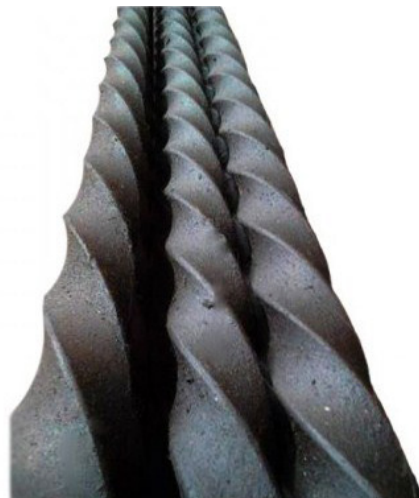
**Figura 8.** Fragmento de varilla de hierro entorchado, verosímilmente similar al que causó la lesión del paciente de esta presentación.
